Badrumsrapporten 2020

Badrumsrapporten baseras på 101 besiktningar av enskilda konsumententreprenader utförda av olika badrumsentreprenörer. Den undersöker fler än 200 kontrollpunkter fördelade på 30 kategorier. Besiktningarna har utförts av SBR-godkända och RISE-certifierade besiktningsmän särskilt utbildade inom branschreglerna.

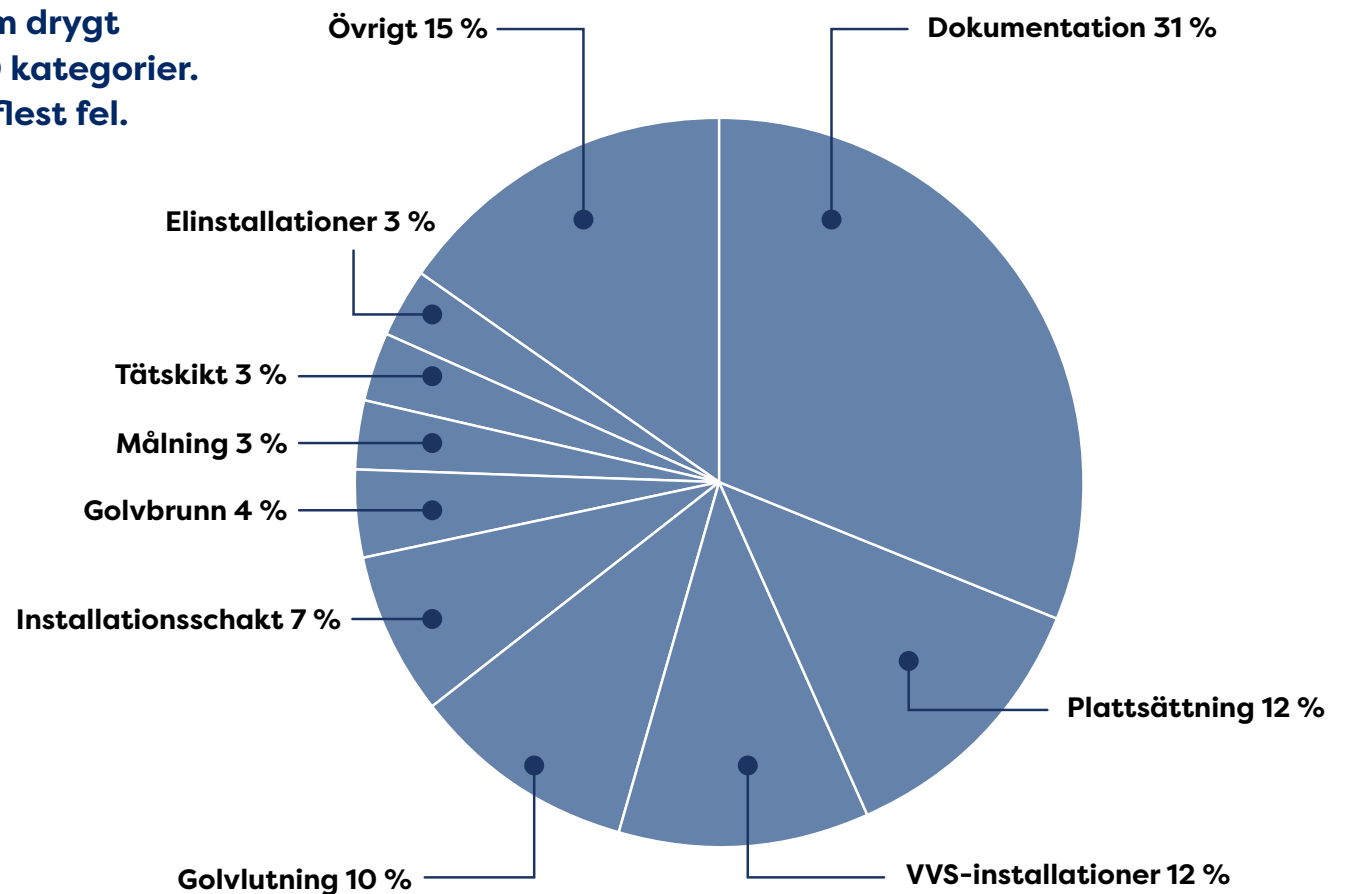
Genomgångspunkter vid slutbesiktning

Under en slutbesiktning går vi igenom drygt 200 kontrollpunkter fördelade på 30 kategorier. Här visar vi vilka kategorier som har flest fel. Avsaknad av dokumentation är den absolut vanligaste bristen.

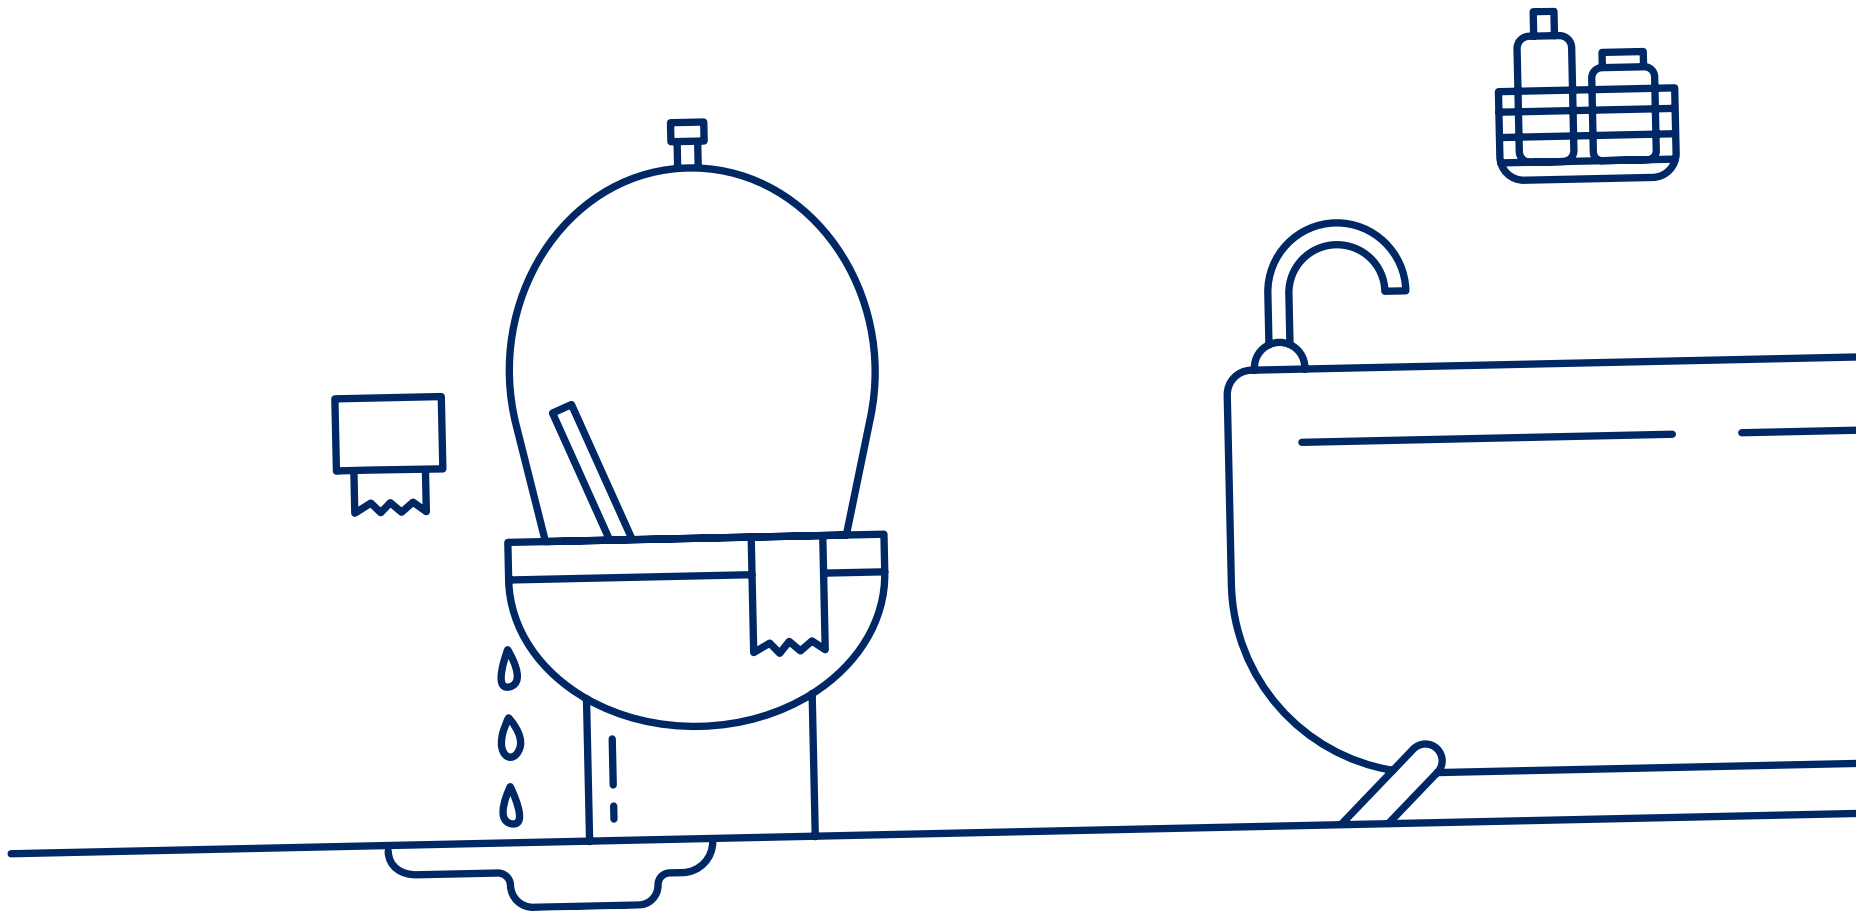
De 14 vanligaste felen

Golvlutning överstiger 20 mm/meter (BBV samt Boverkets byggregler)

Slitsbotten (tät botten) med uppvik saknas alternativt är bristfällig

Golvlutning på övrig golvyta understiger krav på minimum 5 mm/meter

Bomljud, erforderlig täckning av fästmassa bakom plattor saknas

Klämring i golvbrunn delvis täckt med bruk

Golvbrunn ej rengjord från bruksrester

Tätskikt felaktigt skuret i golvbrunn vid klämring

Läckageindikering till installationsschakt saknas

Slukrist (klinkerram) ej fullt bruksundergjuten

Klamring av tappvattenledningar saknas

Kopplingar inuti installationsschakt ej lätt åtkomliga

Golvlutning i plats för dusch- och bad understiger krav på 7 mm/meter

Bakfall förekommer på delar av golv

Otillåten genomföring i plats för dusch- och bad

Staplarna visar de 14 vanligaste felen som hittas under en slutbesiktning. (Fel inom kategorin dokumentation redovisas separat)

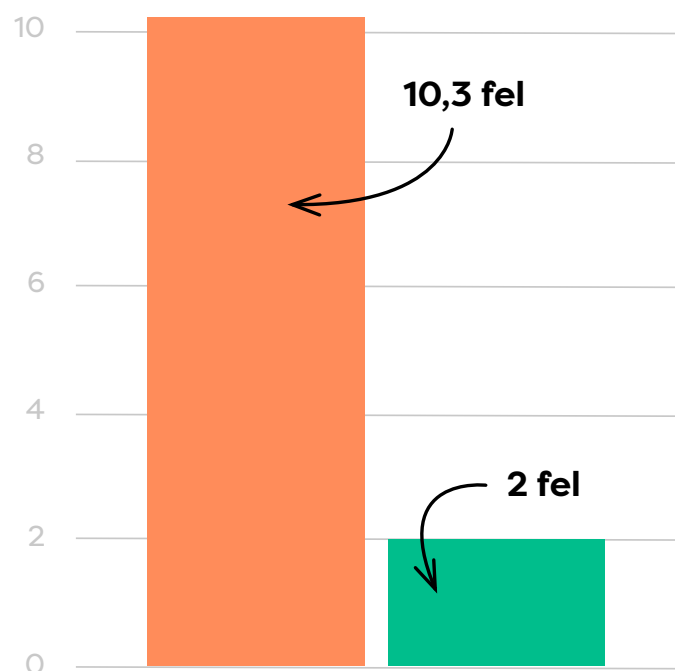
Jämförelse mellan slutbesiktning och trestegsbesiktning

Antal fel per badrum i snitt

■ Slutbesiktning ■ Trestegsbesiktning

Resultatet på godkända badrum ökade från 22 % till 81 % och antalet fel i snitt sjönk från 10,3 fel till 2 fel i snitt per badrum. De 14 vanligaste felen minskade på samtliga punkter och 4 punkter förebyggdes helt. Även överlämning av slutdokumentation förbättrades.

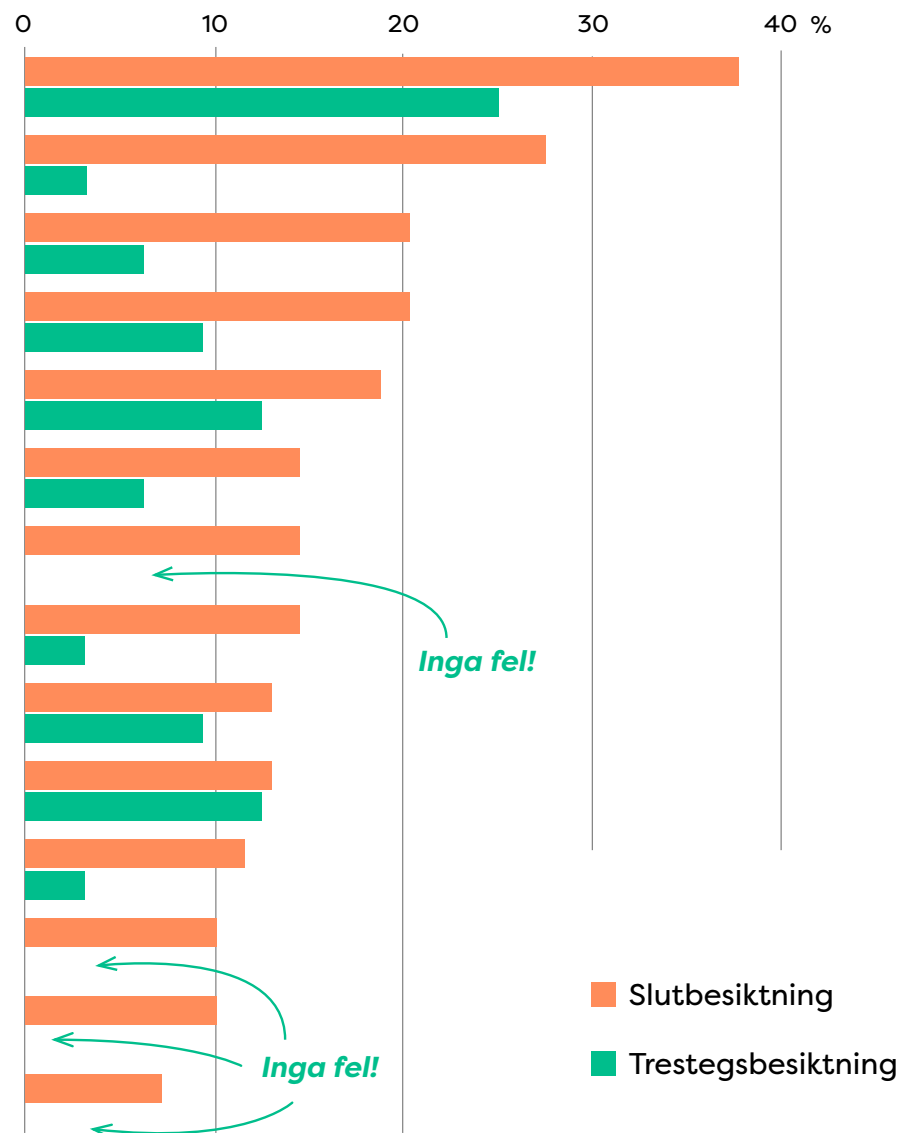
De 14 vanligaste felen

Nedan jämför vi skillanden mellan slutbesiktning och trestegsbesiktning. Staplarna visar jämförelse kring 14 vanligaste felen.
