Dokumentation – varför behövs det?

Dokumentation som saknas

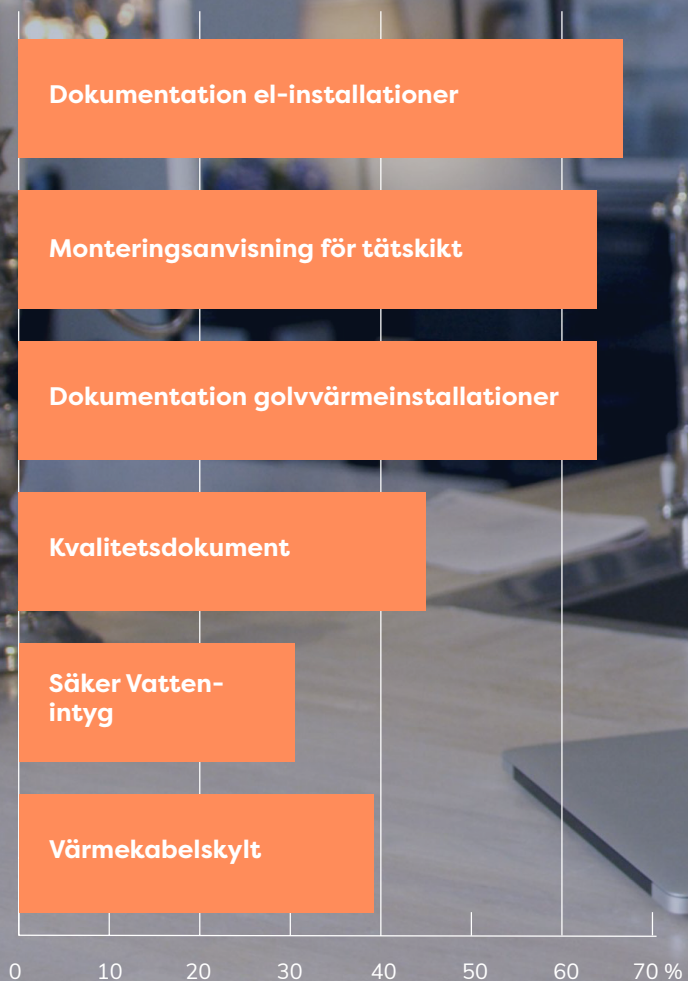
Nedan redovisas slutdokumentation som varit avtalad för entreprenaden men som inte överlämnats. I snitt saknades dokumentation i över hälften av fallen.
