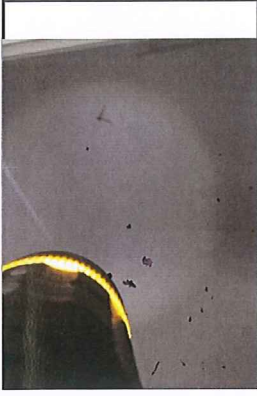
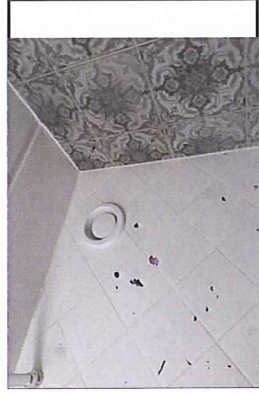
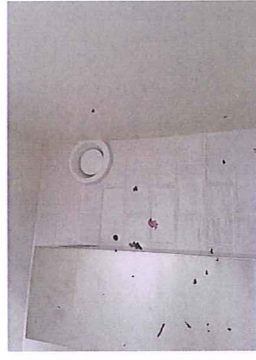
Bild 1(5,4 x 7,2)

1.	15	10	10	85	-3	85	24	0	Kgeb 125	-18	85	12	0	0	0
2.															
3.	Tilluft:			Vardagsrum	Sov1	Sov2	Sov3	Sov4							
4.															
Information: saknas ventilation i wc. Klklat för hålet															
Undertryck: 10 saknades ventiler i kök och bad. Nya kgeb															
25 i bad istället för 10 i wc för att kunna mäta undertryck.															
Nymonterat material:															
Mättekniker: DS & DMA															
Slangsats volymkäpa															
VDTA															
KGER	GPDF100			GPDF125			Fuktdon	Muff		Hilalucka		Nippel		Tim extra arbete	0
Kolfilter	EFF100			EFF125			KGEB100	KGEB125	2	KGEB1		Ram		Donplatta	0
0			0		0				0		0				0

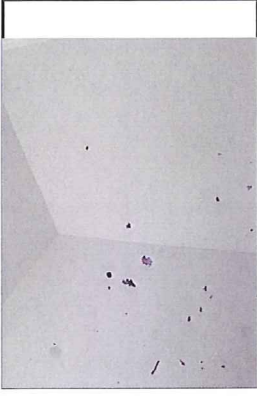
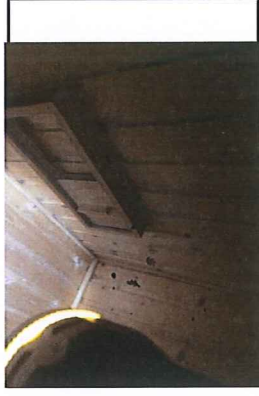
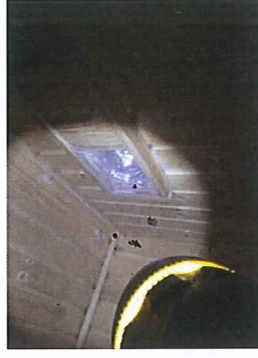
Bild 1(5,4 x 7,2)

1.				0		0			0			0
2.					Flödesmätning:		Flödesmätning:		Flödesmätning:			Flödesmätning:
3.					Sov1	Sov2	Sov3	Sov4				Förråd
4.												
Information: lgh ombyggd. Byggt bastu i wc. Ingång i bad. Wc fått ny vägg. Saknas ventilation i wc. Bastu saknat ventil. Kommer ej åt att montera ny ventil												
Undertryck:												
sitter en lucka i bastu som öppnar och stänger ventilationen												
Nymonterat material:												
Mättekniker: DS & DMA												
VDTA												
Slangsats volymkäpa												
KGFR	GPDF100	GPDF125	Fuktdon	Muff	Hilalucka	Nippel	Tim extra arbete					0
Kofilter	EFF100	EFF125	KGEB100	KGEB125	KGEB1	Ram	Donplatta					0
0	0	0	0	0	0	0	0	0	0	0	0	0
